Opération du Contrat Territorial du Haut-Lignon

Retour d'expérience des suivis du projet
« Le Lignon retrouvé »

Site de l'ancien plan d'eau de Fay-sur-Lignon

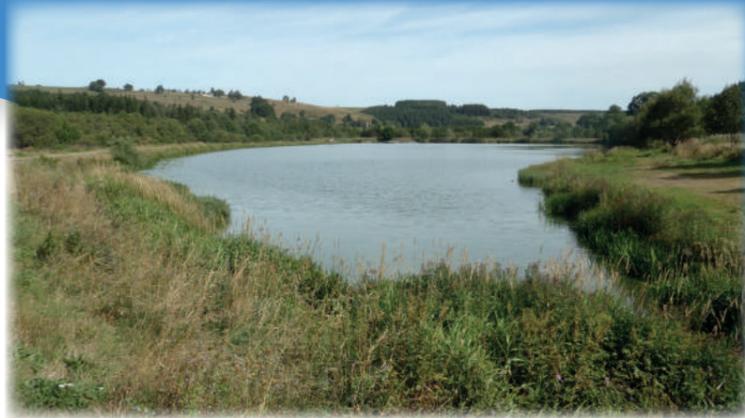
Plan d'eau avant les travaux - 2010

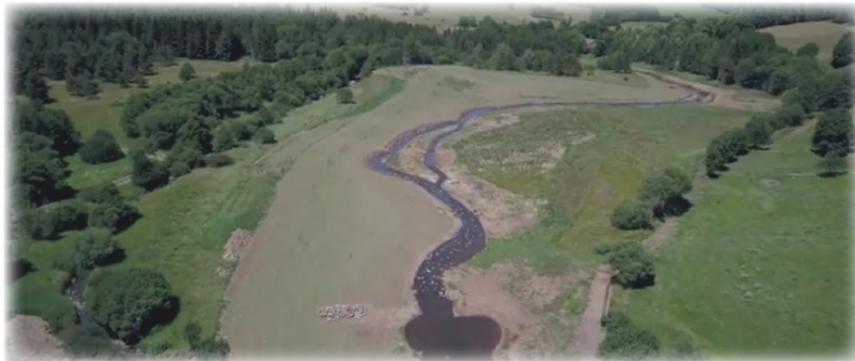
Le « Lignon retrouvé » pendant les travaux - 2017

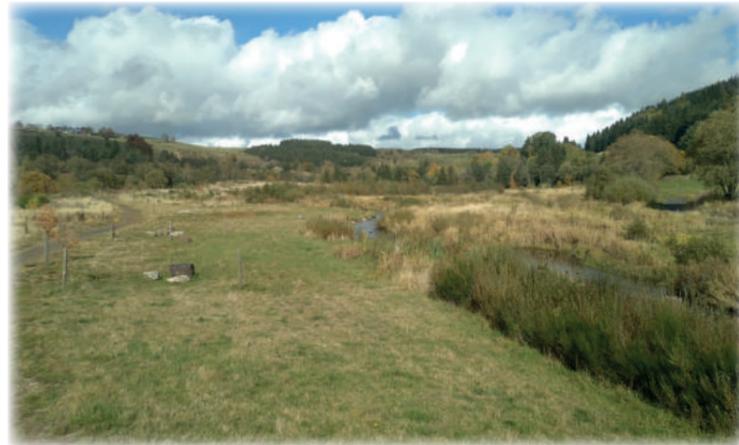
Le « Lignon retrouvé » après travaux - 2021
Crédits photos : J.S Ros-Ruiz / T. Mazar / K. Louche

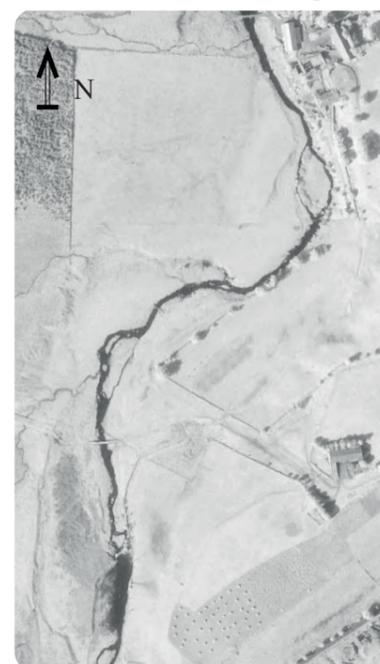
Lit historique du Lignon
(photo aérienne 1963)

Atterrissement accentuant le risque d'inondation

Méandrage et fragilisation de la digue par érosion

Déplacement, rectification et incision du lit

Envasement, altération de la qualité de l'eau et dystrophie

Perte de l'usage baignade, activité pêche et cheminement limités

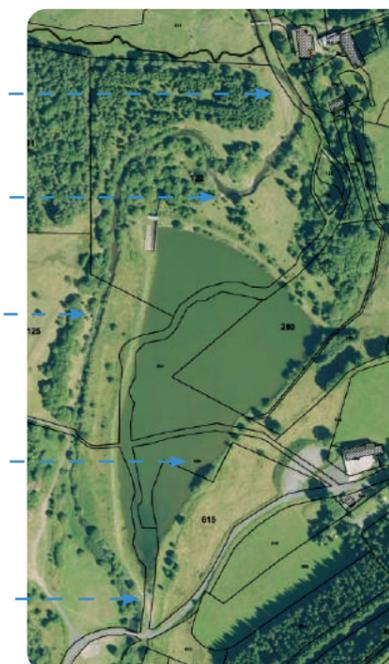
Création du plan d'eau sur le Lignon
(photo aérienne 2014 et superposition du cadastre)

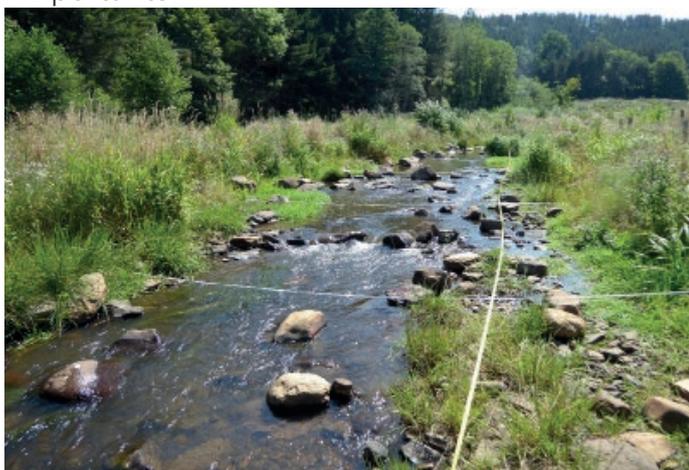
Morphologie du Lignon - Station LG4,5
Crédit photo : L. Beyeler SEA43

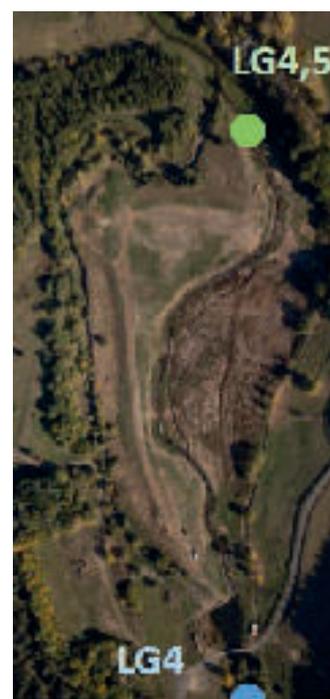
Localisation des stations de suivi (orthophoto - 2014)

Une amélioration significative de la qualité des eaux du Lignon est globalement constatée, elle est à associer à l'arrêt des activités de la pisciculture en 2019 présente à l'amont immédiat de LG4. (Cf. localisation des stations ci-après).

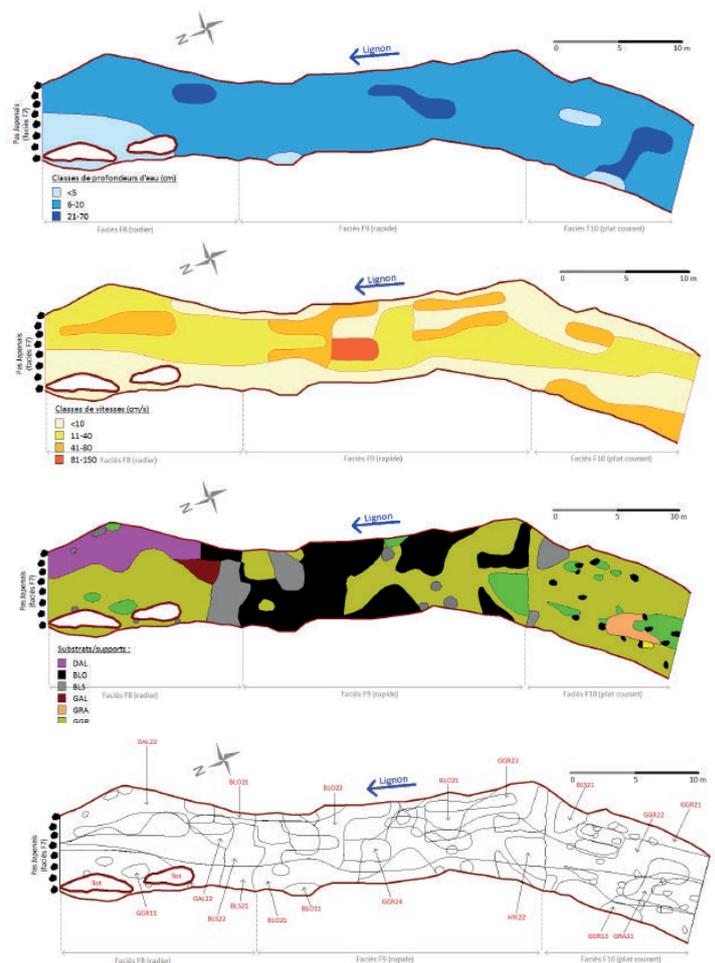
Cartographies obtenues pour les hauteurs d'eau, vitesses d'écoulement, substrats-supports et des pôles d'attraction

La méthode appliquée est une analyse standard des mosaïques d'habitats, communément dénommée Indice d'Attractivité Morphologique (IAM). Cette méthode considère qu'à qualité d'eau et niveau trophique égaux, la qualité de l'habitat d'un site d'eau courante est déterminée par la diversité des combinaisons de hauteurs d'eau, de vitesses de courant et de substrats/supports. Ainsi, la démarche consiste à cartographier chacune de ces trois composantes séparément, puis de considérer leur combinaison. Chaque combinaison hauteur d'eau, vitesse et support correspond à un pôle d'attraction et l'ensemble des pôles d'attraction constituent la mosaïque d'habitats.

Sur la base des cartographies obtenues, plusieurs indices sont calculés ; variété des substrats, diversité des pôles d'attractions, rapport entre la diversité observée et la diversité optimale, attractivité des substrats supports, Indice d'Attractivité Morphodynamique (IAM) et rapport IAM calculé / IAM optimal théorique.

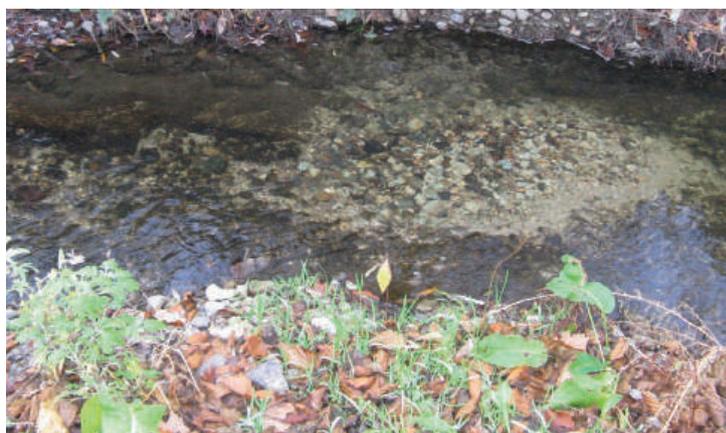
Frayères de Tuites Fario

Les tronçons prospectés étant de longueurs différentes, la densité relative de frayères de truite est rapportée à 100 ml de cours d'eau pour être comparée. La moyenne interannuelle sur le tronçon de l'ancien plan d'eau est équivalente à celle des tronçons amont et aval. Ceci est remarquable compte tenu de la jeunesse de ce tronçon (deux ans et demi depuis sa mise en eau en mai 2017) et témoigne de la réinstallation rapide de la truite. En effet, si le nombre moyen de frayères de ce tronçon est inférieur aux deux autres tronçons en 2017, la tendance s'inverse en 2018 et se confirme en 2019 : les habitats pour la reproduction de la truite sur le nouveau tronçon ont donc été rapidement attractifs et utilisés.

La dynamique observée par le suivi des frayères est favorable, avec une augmentation d'environ 150 % du nombre de nids en 2019 par rapport à 2017 et 2018.

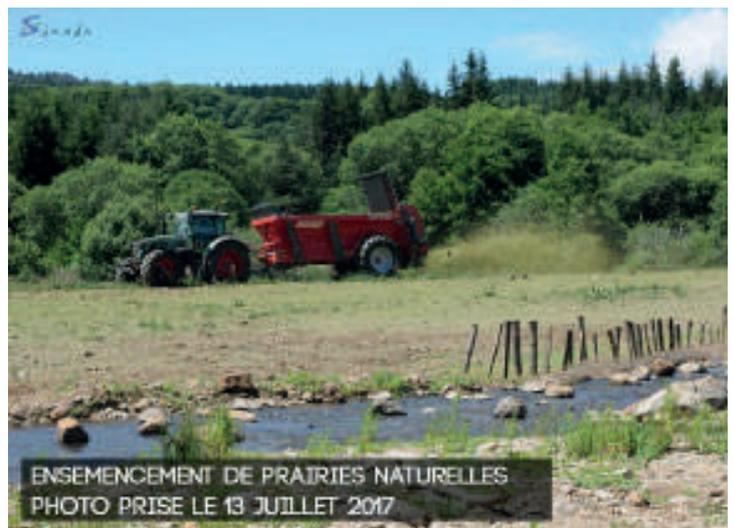
Cette technique d'ensemencement novatrice a nécessité la récolte d'1,5 ha de « prairies

mères » pour ensemercer 2,5 ha de sol nu. Elle a été mise en œuvre en deux demi-journées, préparation du sol comprise, les 12 & 13 juillet 2017 pour la modique somme de 4 219,80 € TTC !

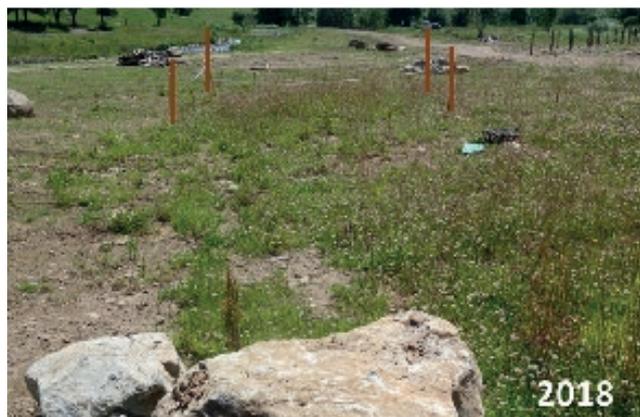
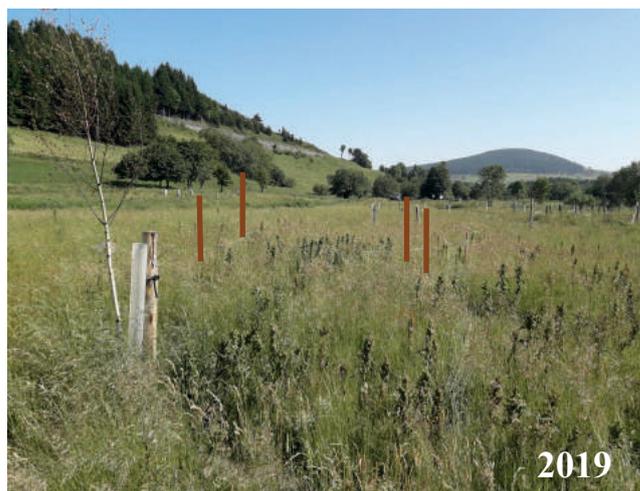
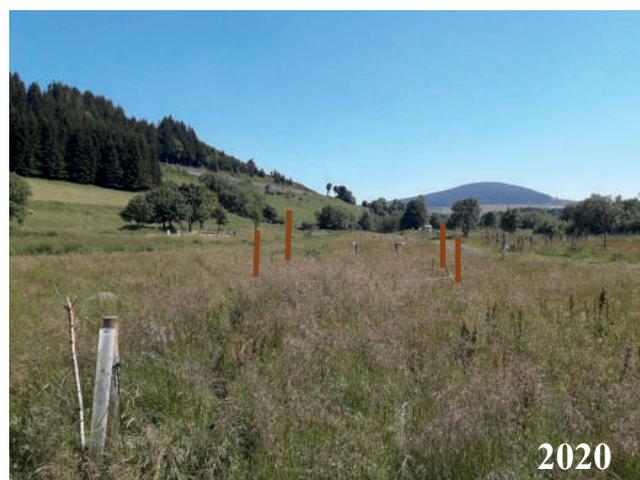
Fig. : Évolution du couvert végétale au niveau d'une parcelle de suivi entre 2018 et 2020. © C. Hostein - CBN Massif central. La première année le Trèfle rampant couvre le sol ; la seconde année l'Oseille à longues feuilles est bien implanté ; finalement en 2020 la Canche cespiteuse domine la parcelle.

Les 7 placettes ont été rapidement colonisées par la végétation. Cependant, l'ensemencement a semble-t-il favorisé le recouvrement des graminées vivaces, caractérisées par un système racinaire bien développé qui devrait favoriser la résistance du couvert végétal face aux processus érosifs.
